Räddningsplankan

En webbtidning för erfarenhetsutbyte inom området skydd mot olyckor utgiven av RäddSam F

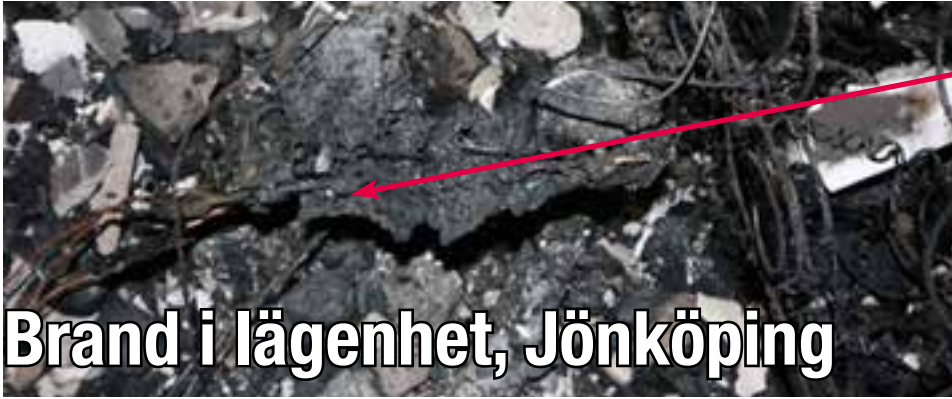
Den brandskadade grenkontakten.

Det kan konstateras att branden startat i anslutning till den vänstra sidan av en dubbelsäng, den delen är helt sönderbränd. Resterna av en bärbar dator återfinns. Brandbilden på kvarvarande sängdelar visar att branden sannolikt börjat nere kring golvnivå. Under fjädrarna från sängen återfinns en kraftigt brandskadad grenkontakt. Samtliga uttag i grenkontakten är upptagna. Den ena är till en bordslampa. Den andra är en nedsmält transformator, troligtvis till den bärbara datorn. Den tredje går till ytterligare en grenkontakt där uttagen också är upptagna men den är oskadad. Branden har med största sannolikhet börjar i antingen transformatorn eller i själva grenkontakten under sängen.

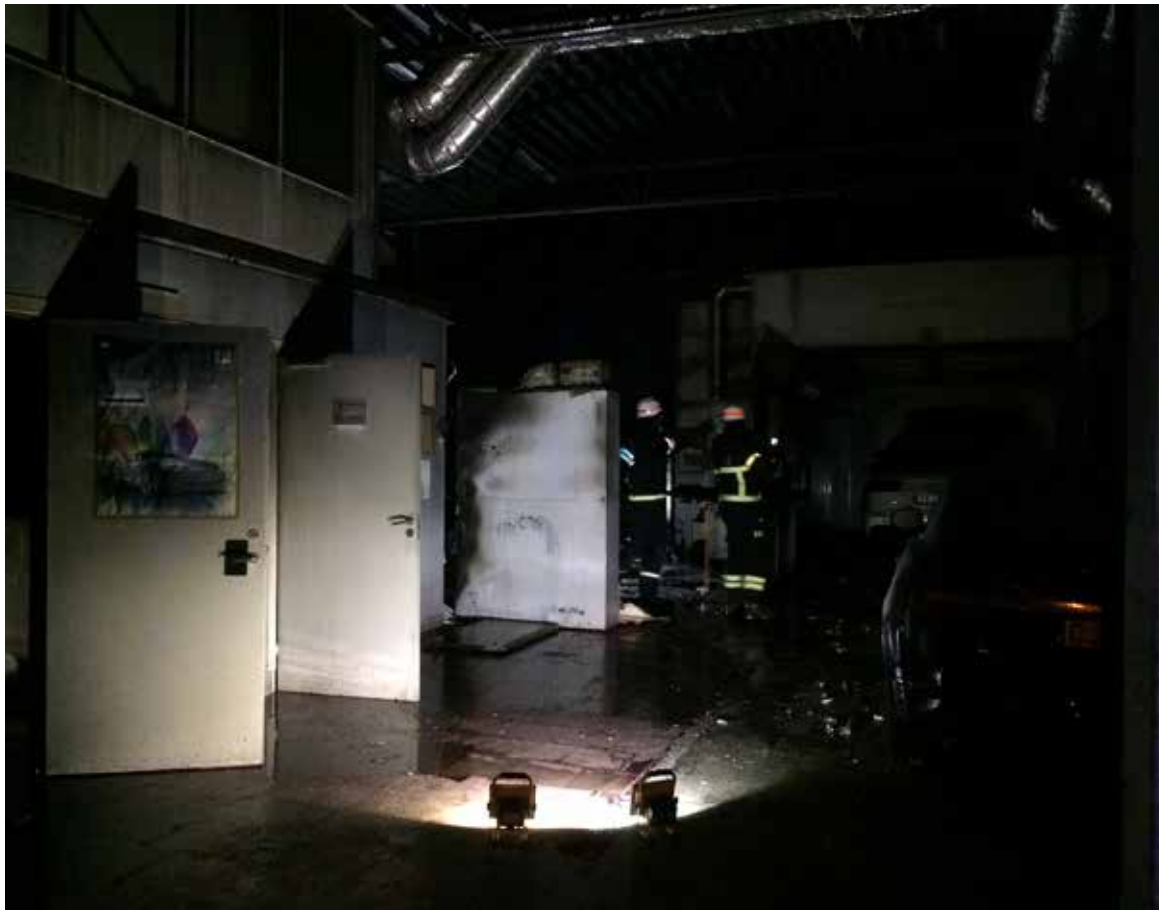
Mellersta delen av byggnaden. En lackbox skymtar i bakgrunden till höger och ett tydligt brand-v syns i mitten. Ovanför dörrarna syns entresolplanet.

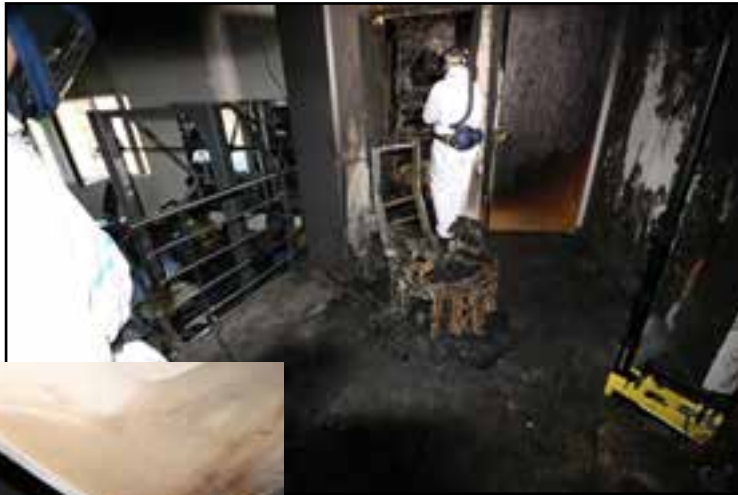
Gymmets lokal där branden startade, massagestol framför elcentralsskåp.

Efter cirka 30 minuter in i insatsen var branden släkt. Det visade sig att det brunnit i en inbyggd el-central och att rök förmodligen fyllt innertaket före den upptäckts och att branden spridit sig vidare ut genom konstruktionen till "lådan" ovanför fönstren. Vi såg också att några byggnadsdelar där branden spridit sig innehöll brännbar isolering, där av det hastiga förloppet utmed takfoten. Vi satte också igång med akut restvärdesräddning genom rökfläktar i öppningar till gallerian och övriga lokaler och det kunde ganska snabbt konstatera att ingen rök spridit sig till gruppboendena eller övriga bostäder. De boende kunde återvända till sina hem efter drygt två timmar från brandens start. Restvärdesledare startade upp sitt omfattande arbete med många rökutsatta lokaler och många intressenter att ta hänsyn till. I efterhand kan vi konstatera att gallerians butiker och gymmets inventarier klarade sig mycket bra trots rök.

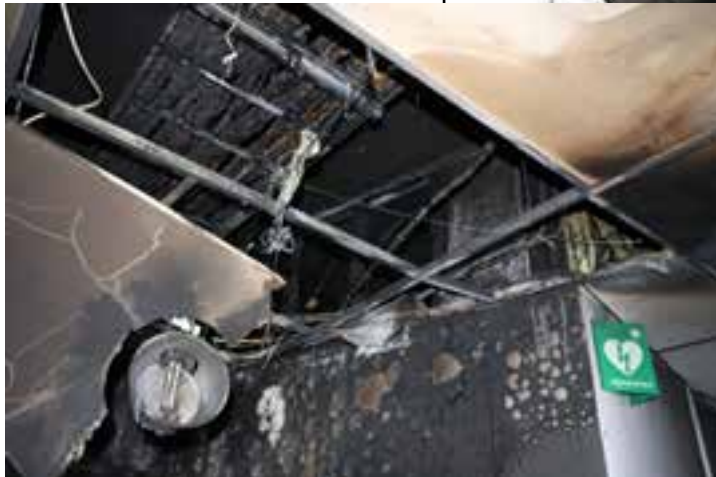
Undertak i gymmets lokaler.

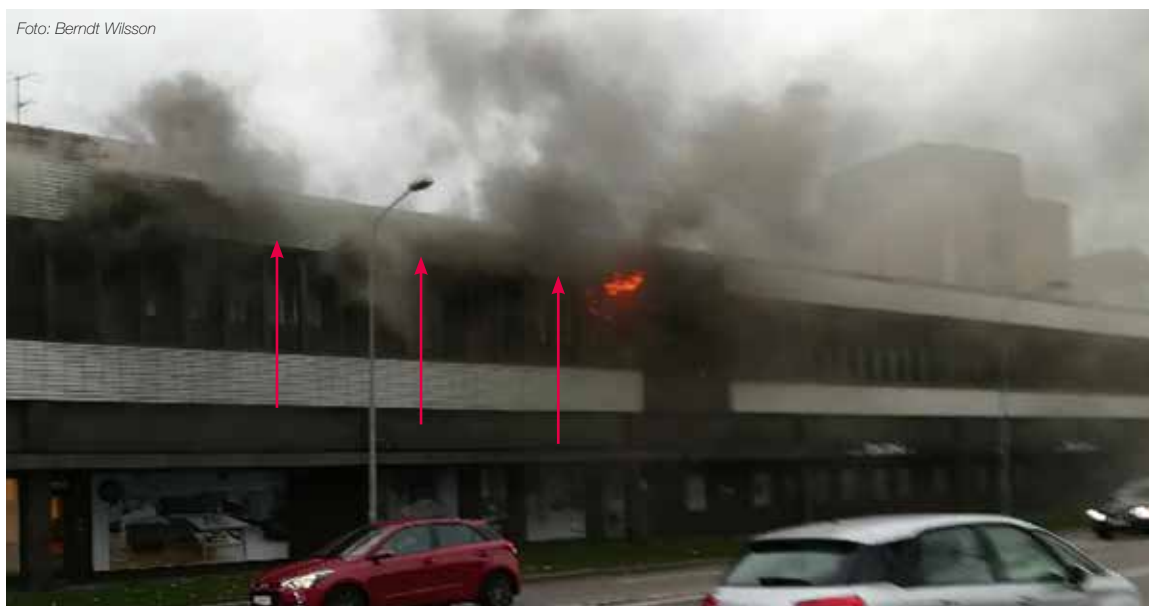
Branden spred sig vidare ut genom konstruktionen till "lådan" ovanför fönstren.

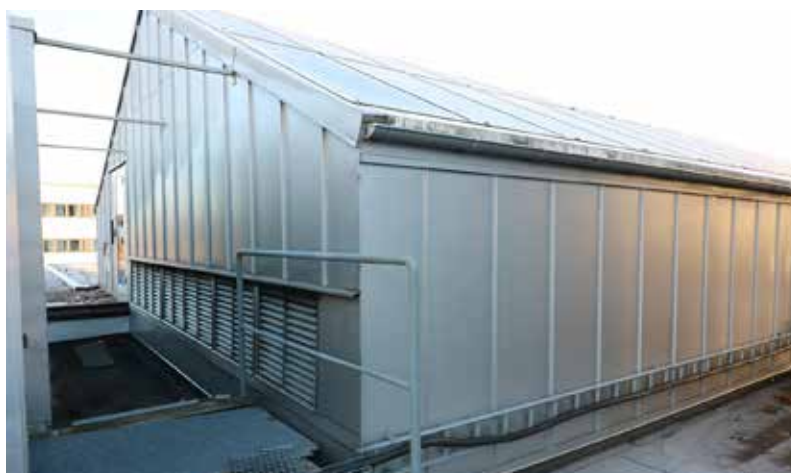
Röken som spridits till angränsande verksamheter och gallerian antas ha spridit sig via friskluftsintag på taket. Dessa ledde ner med separata kanaler för varje verksamhet till ett ventilationsaggregat. Röken spreds sedan till de betjänade verksamheterna. Vissa av verksamheterna i huset har friskluftsintag på annan plats dit röken inte nått.

Friskluftsintag på taket.
