# Räddnings Plankan

NR 1 2026

En webbtidning för erfarenhetsutbyte inom området skydd mot olyckor utgiven av RäddSam F

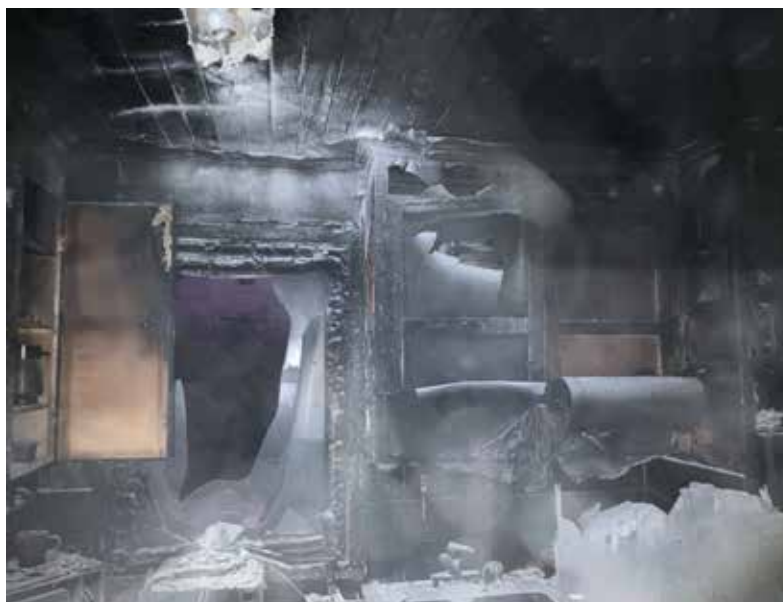
*Köket som är kraftigt brandskadat.*

Byggnaden är en villa från 1959 i två plan med vind och källare. Konstruktionen är i trä med tegelfasad och spånisolering på vinden. Huset består av två lägenheter där en familj hyr båda.

Första enheten anländer efter sex minuter. Det bekräftas utifrån vara en brand i lägenheten på ovanvåningen och att alla är ute. Branden syns i köksfönstren och styrkan förbereder sig för rökdykning.

En rökdykare är snabb upp till lägenheten och tömmer en pulversläckare. Därefter, ihop med RD2, går de in och ser att hela ovanvåningen är rökfylld. Väl framme vid branden används en minimal mängd vatten för att dämpa den. Rökdykarna noterar att det brunnit igenom upp till vinden och man tömmer därför en pulversläckare upp dit.

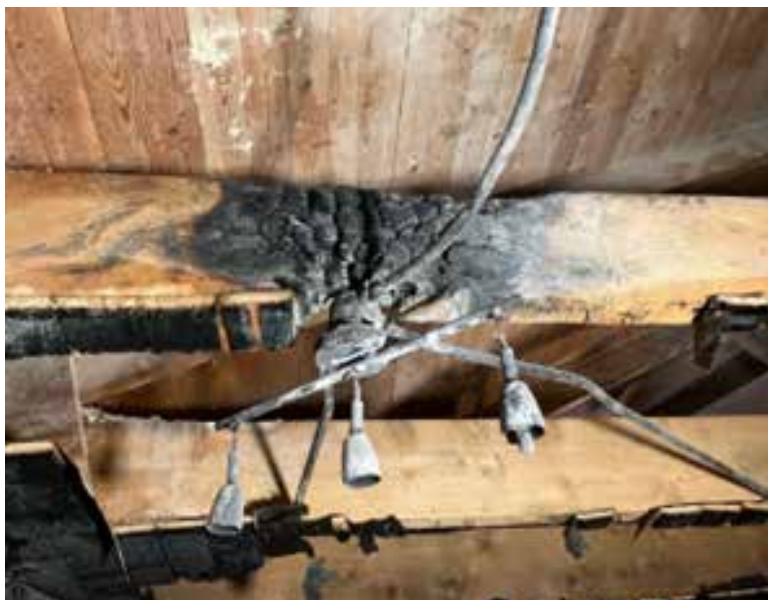
Rökdykarna hittade en värmesignatur där elcentralen suttit. RD använde dimspik för att kyla ner området med minimal vattenmängd. Takbjälkarna noterades ha kolat kraftigt i närheten av elinstallationer och vid en taklampa var bjälken kraftigt brandpåverkad. Att det inte spridit sig vidare tros vara ett resultat av den tidiga pulverchocken.

*Kolad bjälke vid taklampa.*

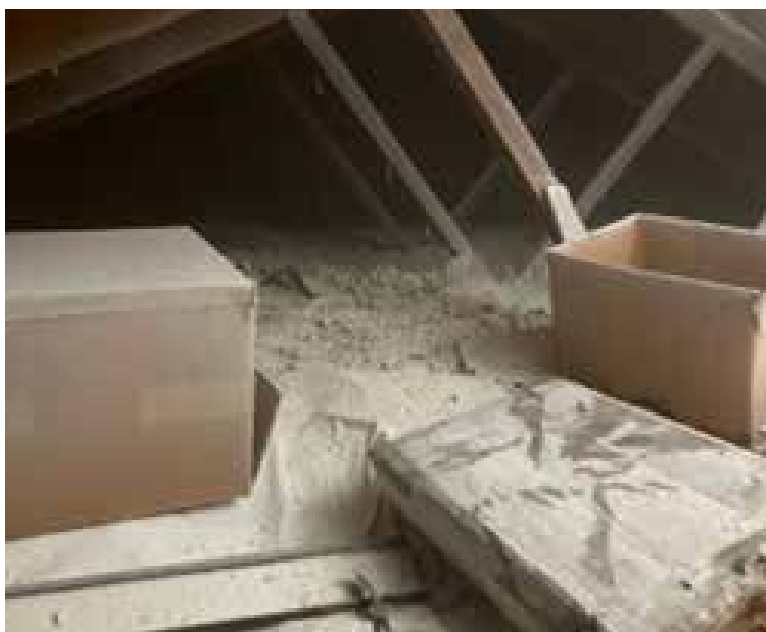
Utanför har hävare ställts upp. Fler pulversläckare töms härifrån in i vinden genom ventilationshål i gaveln. Inne har RDL gått in för att leda brandmännens invändiga arbete. Rökdykarna tömmer tio pulversläckare upp till vinden genom befintliga och borrhåll. Skärsläckare används via hävaren i cirka 30 sekunder in till vinden. Målet med detta var att se om det resulterade i att det kom ut

någon vattenånga för att kunna utläsa hur varmt det var. Detta gav inget resultat och det beslutades om att avvakta med att gå upp till vinden. 30 minuter senare öppnas luckan till vinden, där observeras, utöver stora mängder pulver, ingen brand samt att kutterspån använts som isolering. Enstaka glödhärdar hittas vilka släcks ner innan allt spån ovanför brandutrymmet lämpas ut. När allt kolat trä frilagts kunde det konstateras att det inte fanns någon brandspridning eller vattenskador.

*Vinden efter pulverinsatsen.*

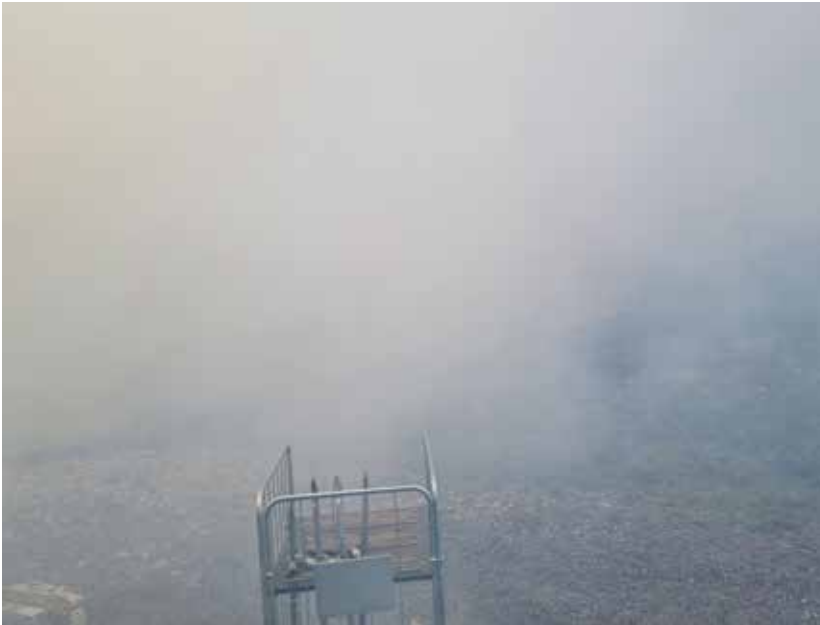
Under förmiddagen är det kraftiga vindar och det blåser från norr med upptill 15-20 m/s

under några timmar med mycket kastvindar. Det är mycket rök på torven som bidrar till en dålig arbetsmiljö. Det krävs skyddsmask med gasfilter på all personal som befinner sig i den rökiga miljön. Den kraftiga röken sprider sig långväga och vid 11-tiden har VMA gått ut i Hylte och Halmstad.

*Förutsättningarna/arbetsmiljön förändrades snabbt när vinden bytte riktning. Brandmännen tappade sikten och fick släppa sin utrustning och tillfälligt retirera.*
